Inventering av våtmark Skinnskattebergs kommun 2025

Serietitel: SLU Skogsmästarskolans Rapportserie

Delnummer i serien: 2025:03

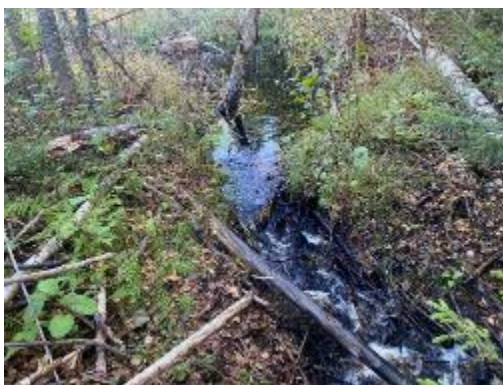
Det är bävern som har justerat vattennivån på Gölmossen och när bävern har försvunnit är det inte längre någon som reglerar vatten nivån. Det är en ekosystem tjänst som naturen tidigare förmedlat till området. Det man har problem med är den norra delen som sträcker sig från Bovallsbergen, Bastusmossen och Henningsmossen och Gölmossen ned till sammanflödet. Här är det kraftigt humusfärgat vatten som rinner ut ur Gölmossen och som har ett pH-värde på 4,8 – 5,05.

Bild 1. Bäverdamm som är övergiven. pH = 4,8 – 5,05.

För att åstadkomma återvätning behöver det täppas till väster om det gamla bäverdämnet vid fyrvägs korsningen. Sveaskogs Mikael Rhönstad och Emelie Lindqvist är insatta och vidtalade och har accepterat att det kan behöva dämmas och de kan även bistå med grävare. Detta gäller även vid den västra vägen.

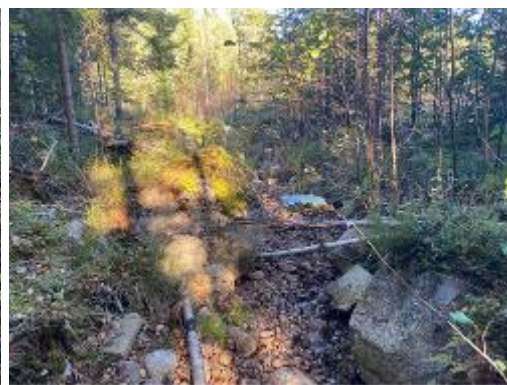
Bild 2. Tidigare översvämmat dike, nu torrlagt.

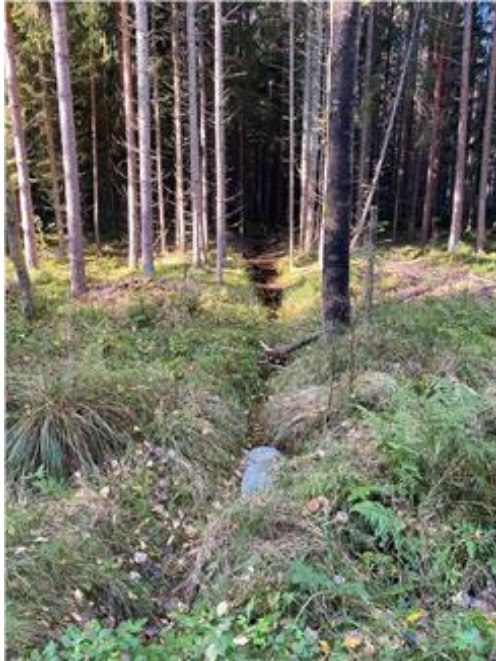
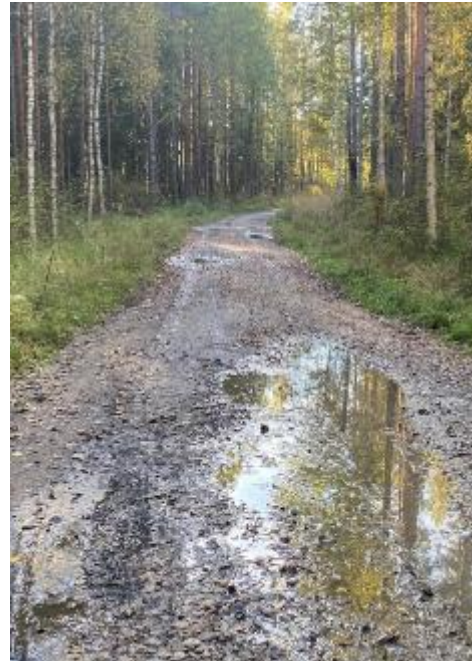
Bild 6 och 7. Ett dike som går under vägen till väster om Gølmossen och som svärmar över vid högvatten i Gølmossen. Bild 7 visar västra vägen som går till väster om Gølmossen.

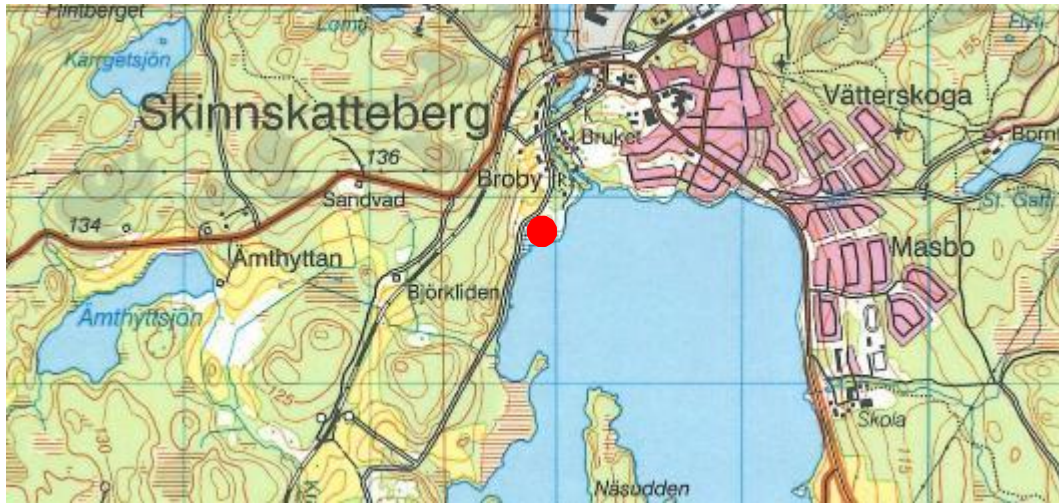
Figur 4. Utloppet i Nedre Vättern är kristallklart vatten med ett pH på 7,4 och en torvtjocklek på över 90 cm. Kungsfiskare har setts i närområdet och strutbräken finns i området. Närliggande buskage (vide) utformar en rik livsmiljö för diverse fågelarter m.m.

Där har man en vall emot Nedre Vättern och det vore bra om man kunde få vallen att hålla vattnet inestängt lite längre genom att täppa till dammvallen. Det gör man genom att sätta igen den vall som bildats utanför och håller tillbaka vattnet.

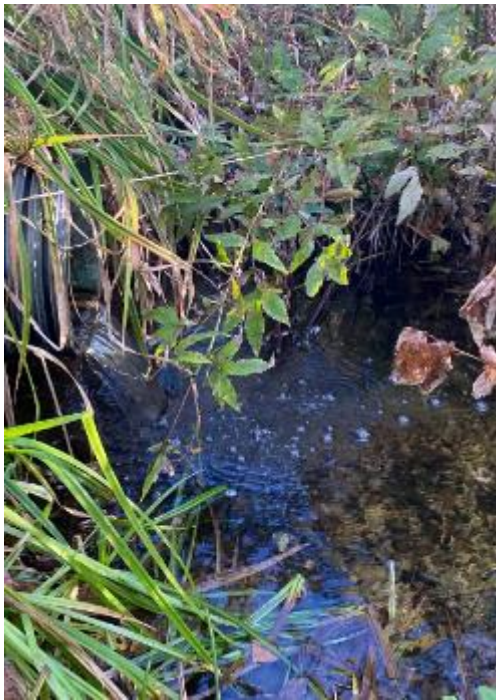
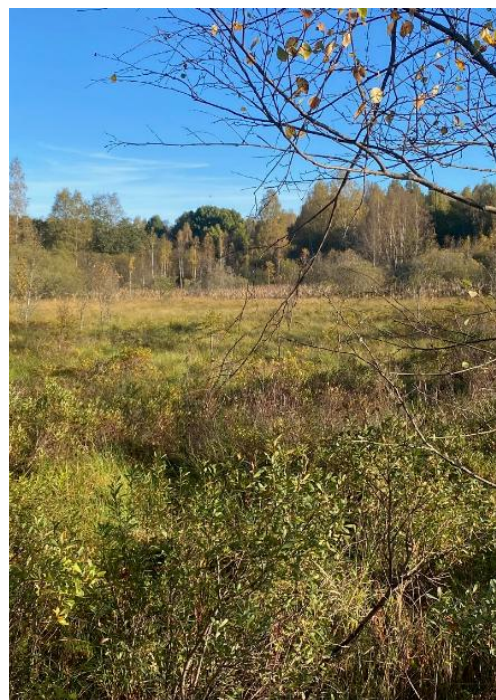
Bild 8. Utloppet från bäck till våtmark är kristallklart. **Bild 9.** Själva våtmarken. pH = 7,4.

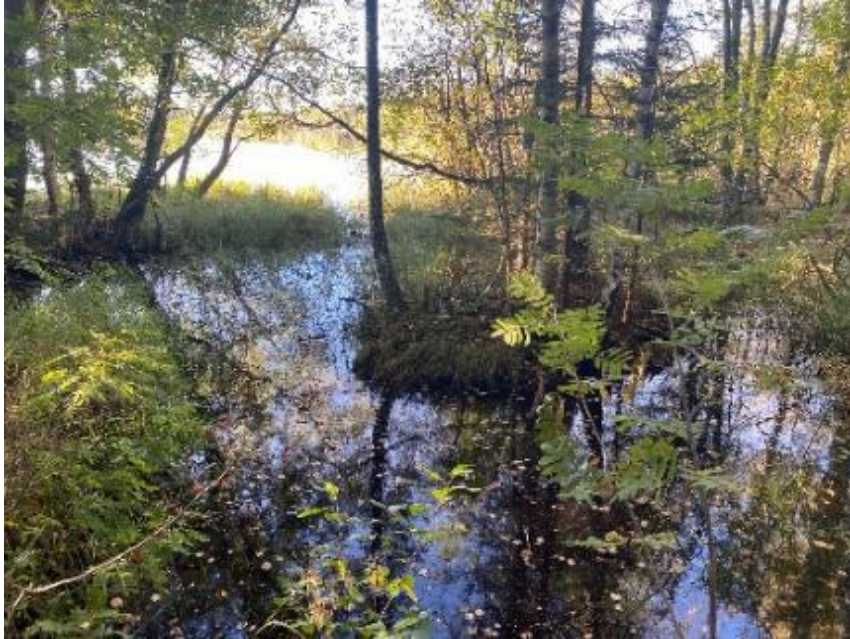
Bild 10. Där det behöver täppas igen för att det ska bli en beständig våtmark.

Det kommer att leda till högre vattenstånd i själva våtmarken och gynna ett antal fågelarter såväl som vara ett tillskott av vatten av en betydligt högre vattenkvalitet med ett pH som är lika med 7,4.

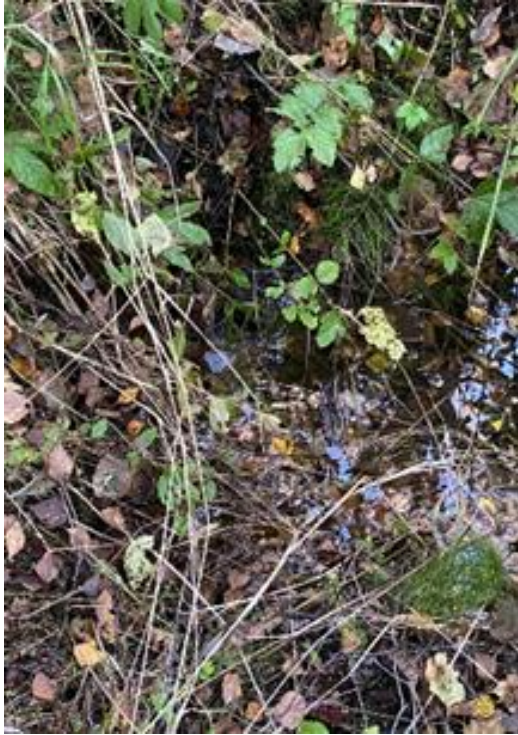
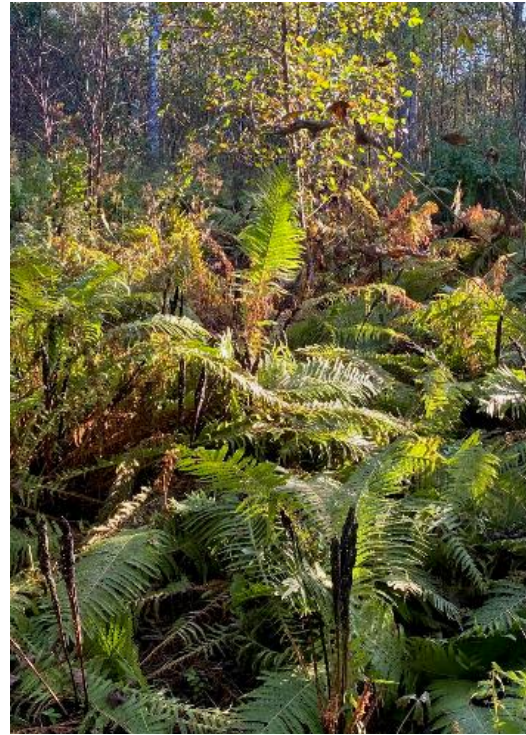
Mätvärden Pipkällan har pH-värde som uppgår till 6,2 och en torvtjocklek i bäcken som ligger på 25 – 35 cm. Det är kristallklart vatten som rinner ur den.

Bild 13 och 14. Pipkällan där den kommer ut ur betong kolossen. Fältskikt i källan 35-45 cm sedan grus. pH = 6,2. Här bör källan rensas och sedan byggas upp igen enligt den förra beskrivningen med en trästruktur och sedan tar vattnet en tur in i ett strutbräkenbeståndet för att sedan ta sig under vägbanan ned i Hedströmmen.

Från SNF sida önskar man iordningställa källan med en damm och information om dess historia om att man förr förvarade sin mat där. Man vill tydligare manifestera att det finns en källa här. Det man bör göra här är att restaurera området och

få tillbaka den träkonstruktion som man kan ställa matlådorna i som förr. Man bör rensa området på vegetation den första biten till strutbräken beståndet och eventuellt göra en dammkonstruktion och att rensa i bäcken så att den syns.

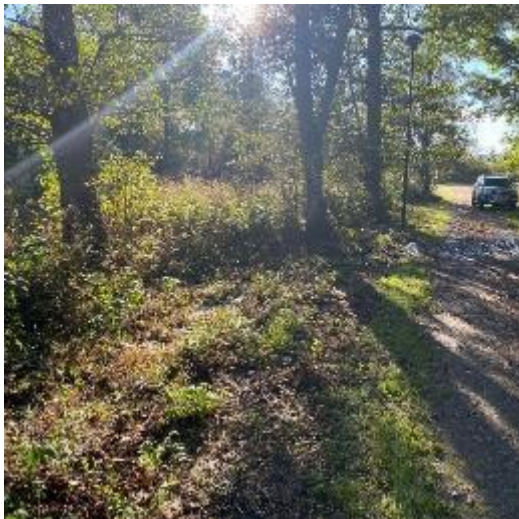
Bild 15. Nedströms källan blir vägen fuktskadad och behöver vallas in. **Bild 16.** Ut under vägen och ut i Hedströmmen.

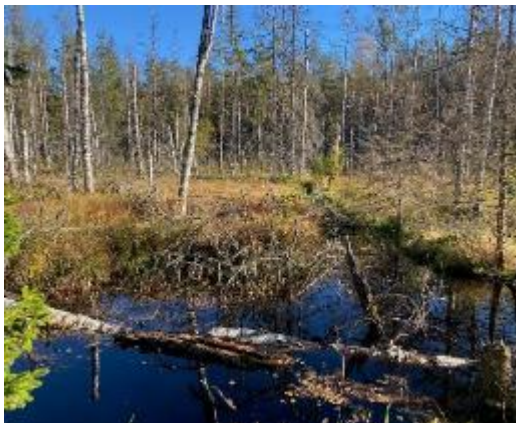
Bild 17. Här har diket sitt slut.

Ett våtmarksprojekt som handlar om att dämna ett dike på flera ställen. Det är på Sveaskogs mark och det berör ett större våtmarksområde och det kan bli tal om flera proppar. Vattnet är kraftigt humus färgat och har ett pH-värde på 4,7. Vi fick tipset och kartmateriel av Emelie Lindqvist på Sveaskog AB.

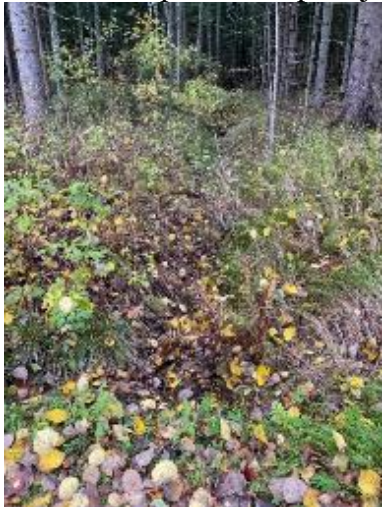
Bild 22. Diket är torrt där det kommer ifrån.

Här är förslaget att göra en våtmark genom förbättring av den tidigare vallen samt med hjälp av en träpalissad som förhindrar att vattnet rinner ut. Vi anser att denna åtgärd kommer att leda till att skapa förutsättningar för ett ”småvatten” med större vattensalamandern *Triturus cristatus* och den breda gulbrämad dykare *Dytiscus latissimus* eller den gråblå skinnlaven *Leptogium cyanescens*.

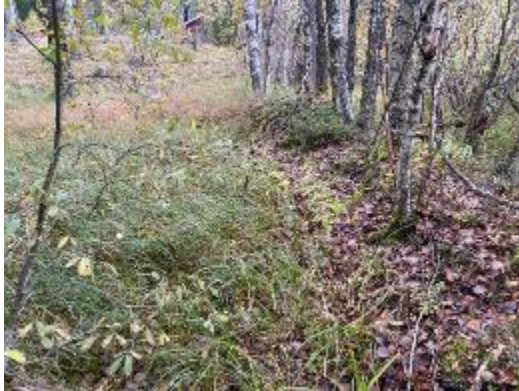
Bild 24. Här ser man den gamla vällen.

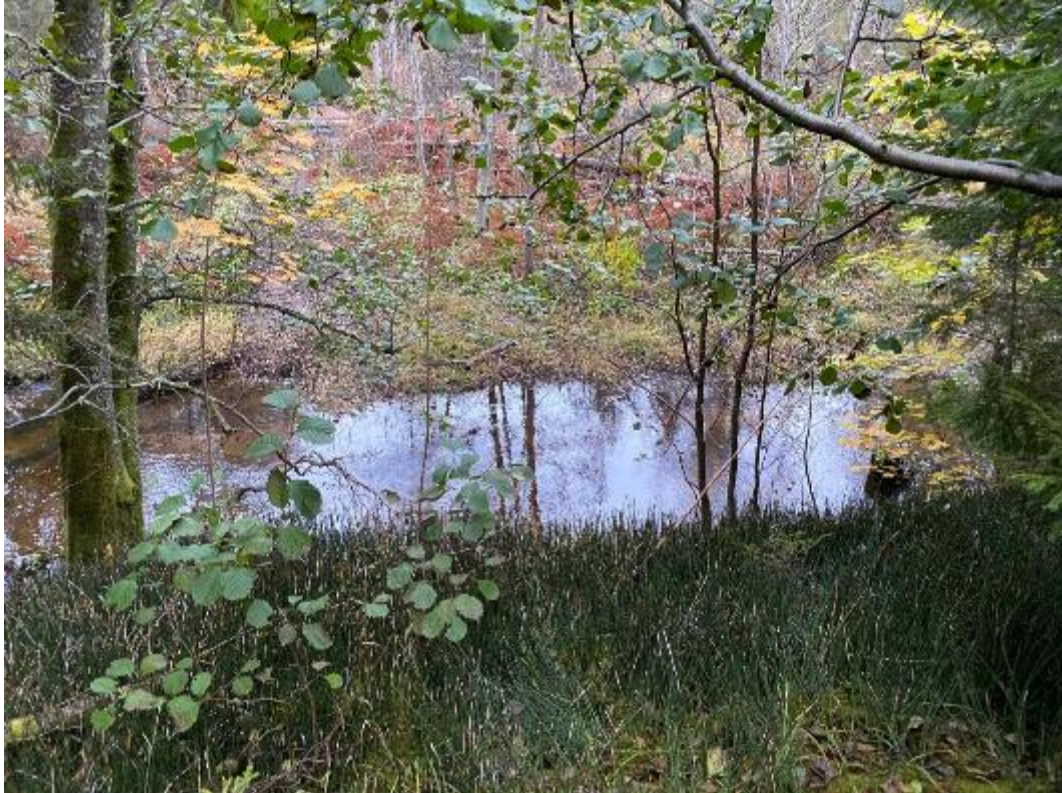
Bild 31. Där reningsverkets vatten kommer ut i Forsån.

I stället för att renat avloppsvatten genom ledning avbördas direkt mot Forsån (Natura 2000-område) skulle en form av säkerhetsbarriär skapas om vattnet efter behandlingsstegen får passera genom de organiska och alluviala sedimenten norr om reningsverket.

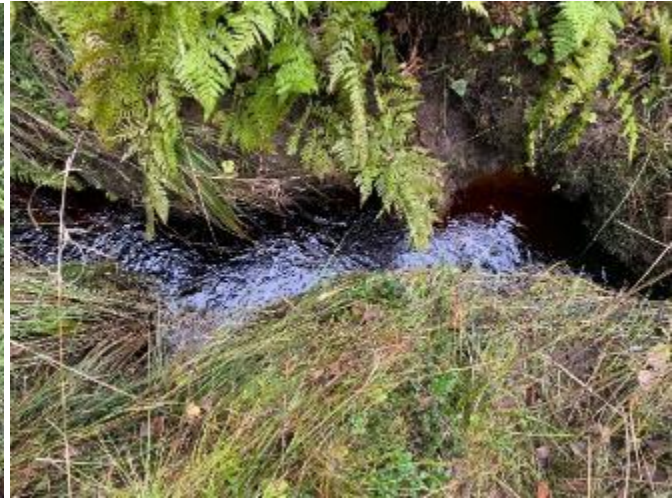
Genom Kallbäcksmossen sträcker sig ett flertal grävda diken. De ökande flöden som dessa diken innebär i bäckfåran mot Forsån skapar påtagliga erosionsspår. Genom lämpliga dämningar av diken i Kallbäcksmossen skulle ursprunglig hydrologisk status erhållas med utjämnade utflöden mot Forsån. Sannolikt skapas även fördelar vad gäller biologisk mångfald i torvmarken.

Bild 35. Djupt nedskuren i backen rinner Kallbäcken.

Genom lämpliga dämningar av diken i Kallbäcksmossen skulle ursprunglig hydrologisk status erhållas med utjämnade utflöden mot Forsån. Sannolikt skapas även fördelar vad gäller biologisk mångfald i torvmarken.

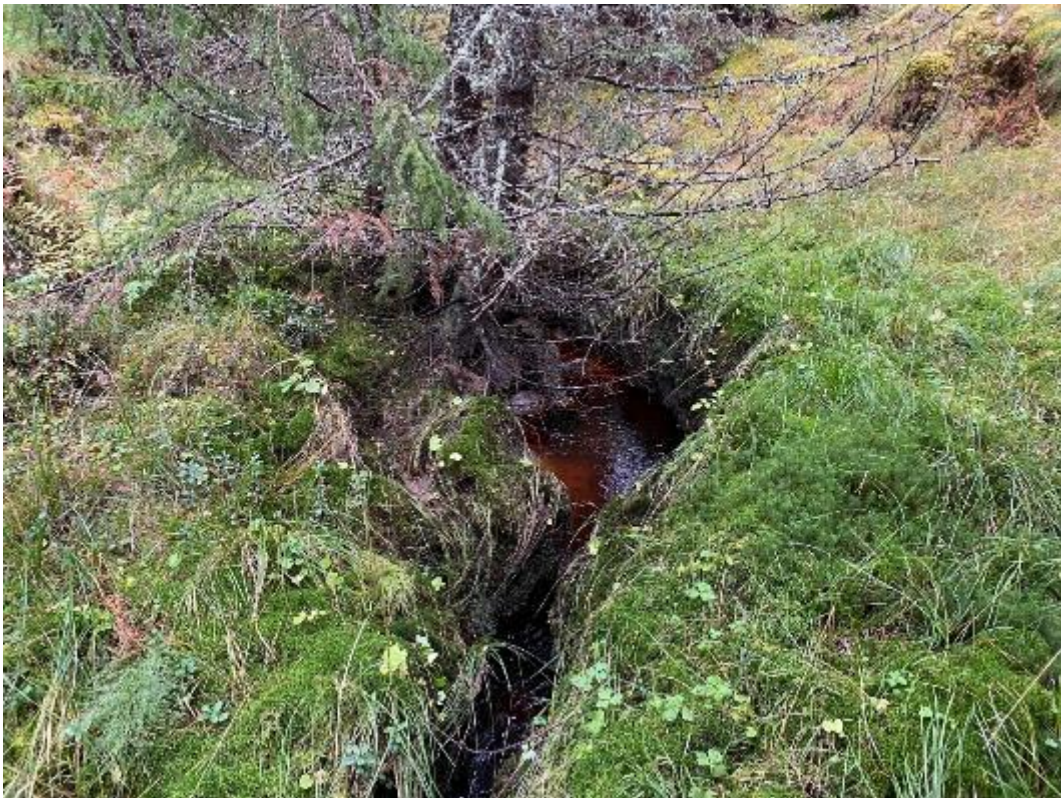
Bild 36. Relativt djupt ned i sedimentlagren rinner Kallbäcken pH 5,03.
