Projekterings PM Geoteknik

Skinnskattebergs kommun
Ämthyttan

På uppdrag av Skinnskatteberg kommun har Sweco Sverige AB utfört en översiktlig geoteknisk undersökning inför avstyckning av tomt i syfte för byggnation av villor/parhus på maximalt två våningar.

Detta projekterings PM täcker fastighet Ämthytan 4:1 och 4:3 i Skinnskattebergs kommun.

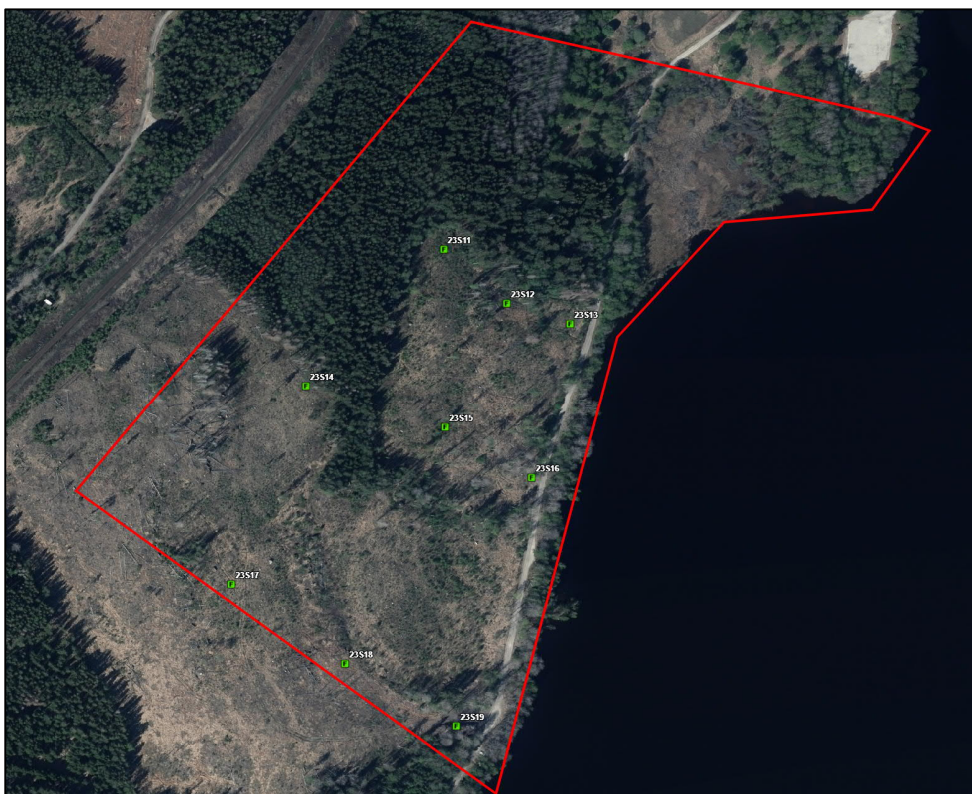
Figur 1. Område med gränsdragning och utförda undersökningspunkter.

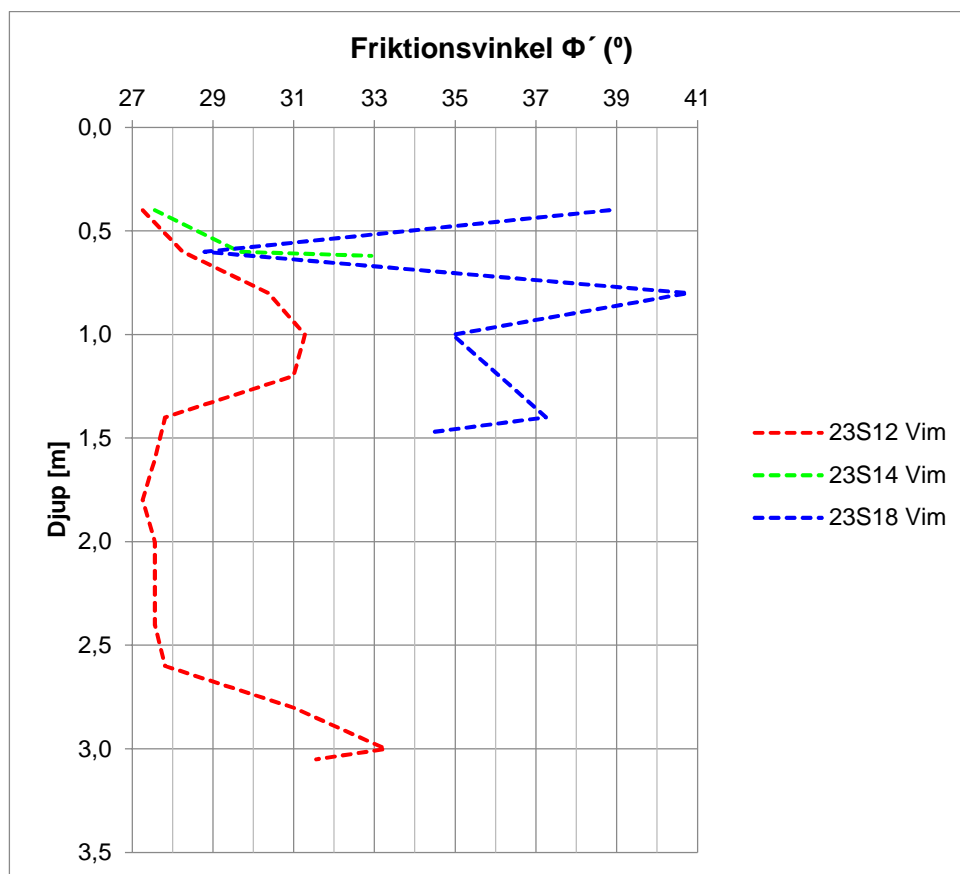
Figur 3 Sammanställning av friktionsvinkel

Enligt utförda viktsonderingar varierar friktionsvinkel i morän mellan 35 och 41 grader, i torrskorpelera mellan 29 och 31 grader och i silt 28 grader, se **Fel! Hittar inte referensälla..**

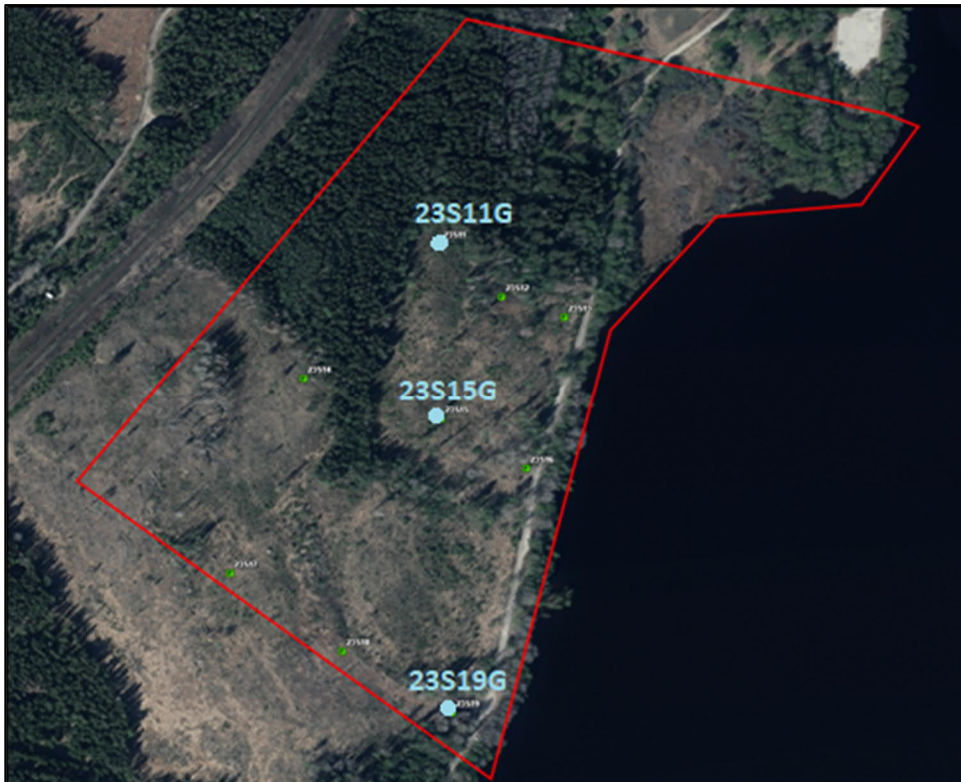
Figur 5 Avlästa grundvattenrör

Grundvattennivå har kontrollerats i tre nyinstallerade grundvattenrör, se Tabell 1 för utförda avläsningar och Figur 6 för placering av grundvattenrör.

Observerade grundvattennivå är mellan +92,4 och +106,7 och ligger ca 0,1 – 1,9 m. under markytan. Grundvattenytan observerades att ligga närmast till kringliggande mark i mellersta delen av området. I närhet av 23S15G så finns ett parti med berg i dagen och troligtvis samlas vattnet från området där och rinner därefter ner mot grundvattenröret.
